دراسة في طريقة إعادة تهيئة وتأهيل "برج باب البحر" بمدينة تنس الإسلامية

A study on the method of restoring and rehabilitating the "Bab Al-Bahr Tower" in the Islamic city of Ténès

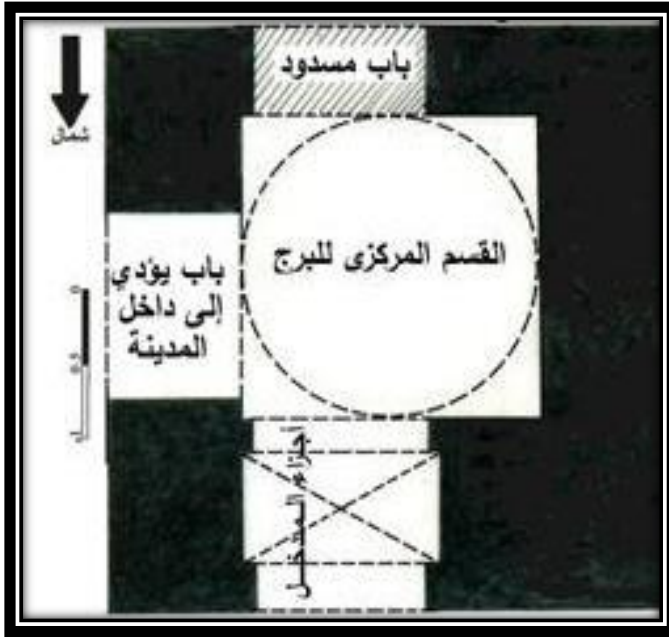
المخطط 1: باب البحر وأقسامه (عن ابن نعمان)

يتكون برج باب البحر من طابق أرضي أو سفلي وطابق علوي، الطابق السفلي وهو عبارة عن مدخل أو باب منه الدخول إلى المدينة، والطابق العلوي أوجد ليسهل عملية مراقبة الوافدين إلى المدينة من البحر المتوسط لعلوه الذي يسهل المراقبة إلى مسافة بعيدة. يتكون الطابق السفلي من أربع مساحات أو أجزاء: الجزء الأول: وهو المدخل الشمالي للبرج مقابل للبحر بارتفاع 2,60م واجهته الخارجية مقاساتها 2,30م على 0,65م بقوس نصف دائري، وفوقه عقد مفصص مشكل بالأجر محمول على دعامتين ضخمتين ملتصقتين مع الجدار كونه أوجد لغرض دفاعي.

الجزء الثاني: مساحة داخلية مستطيلة بطول 2,70م و 1,50م عرضا مغطاة بقبو مزين بأقواس متقاطعة ترتكز في آخرها على جدرانه، هذه المساحة هي المكان الذي يشغله الباب الخشبي الكبير عند فتحه للدخول والخروج من البرج.

الجزء الثالث: وهو مركز البرج وهي مساحة مربعة الشكل طول كل ضلع منها 4م المساحة الداخلية على شكل قبة دائرية الشكل محمولة على أربعة أقواس نصف دائرية في كل جدار من الجدران الأربعة للمساحة المركزية.

بين الجزئيين الثاني والثالث مساحة بطول 2,40م على 0,40م عبارة في الأصل على قوس مرفوعة على قاعدة أثاره لا زالت قائمة على الجدار مع الدعامتين المدمجتين مع الجدار (المخطط 1).

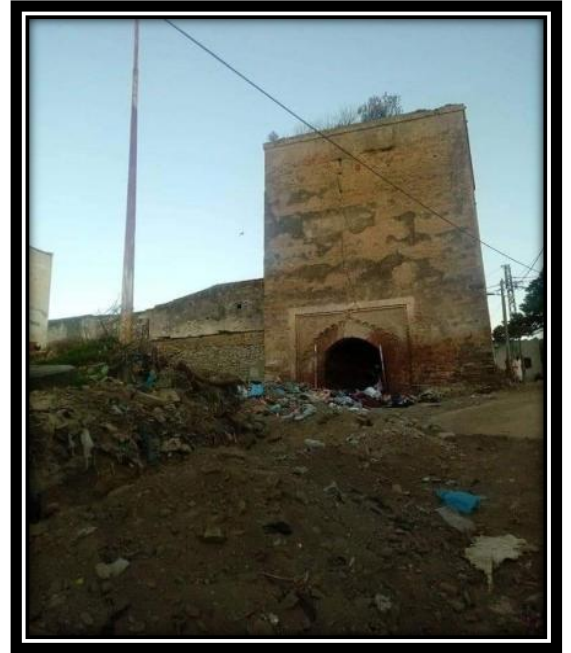
الصورة 1: الواجهة الرئيسية للبرج

الطابق العلوي للبرج يمكن تحديده من الباب الذي أغلق في أعلى الجدار الجنوبي للبرج يبدأ من سقف الجزء السفلي إلا نهاية الأسوار الخارجية للبرج وهو عبارة عن مساحة تسمح بالمراقبة، نهاية البرج أو أعلاه بسيطة بدون شرفات عكس ما هو معروف في الأبراج الإسلامية (الصورة 1).

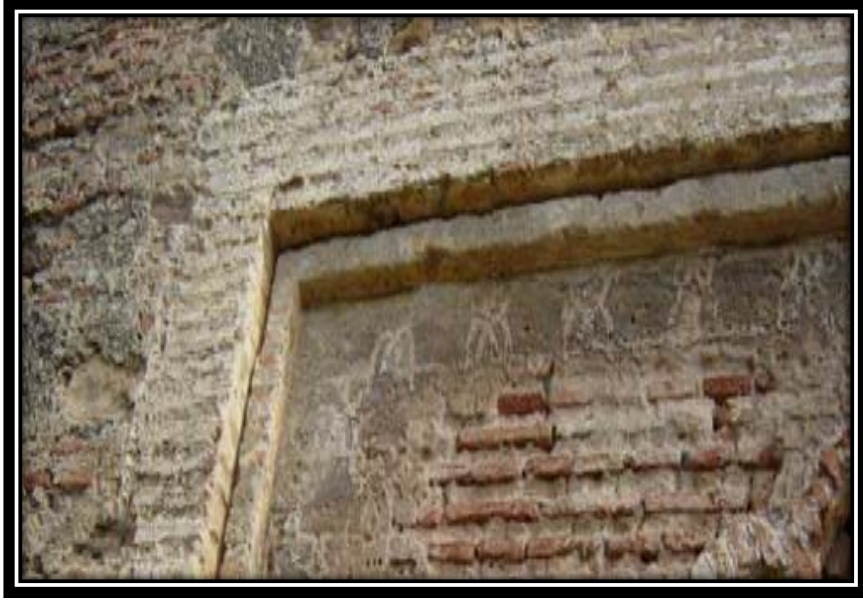
الصورة 2: بقايا الزخرفة الجصية على باب البحر

يمثل برج باب البحر المدخل الرئيسي للمدينة من الشمال، حيث يستقبل الوافدين إليها من البحر، لذا فقد لقي عناية كبيرة، فظهر الباب مزين بعقد نصف دائري فوقه عقد مفصص شكل بقطع من الأجر بوضعيات مختلفة متقنة زادت من جماليته، فوق العقد زخرفة نفذت على الجص بقي القليل منها اليوم بفعل تأثير العوامل الطبيعية كالرطوبة والأمطار. (الصورة 2) (المخطط 2).

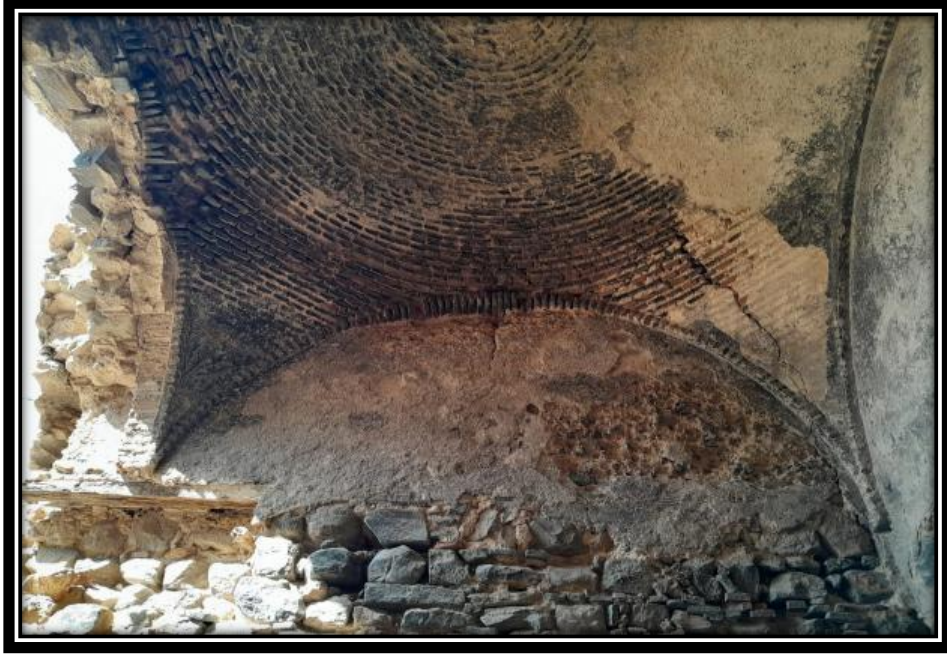
الصورة 3: القبة في المساحة المركزية في برج باب البحر.

داخل البرج أو الجزء المركزي توجد قبة دائرية مرتكزة على أربعة أقواس نصف دائرية في كل جدار من جدران الأربعة وتلتقي هذه الأقواس في الأركان مشكلة دوائر وقد ثبتت عليها قطع الأجر تبدأ الدوائر بالتناقص في القطر إلى أن تصل إلى مركز القبة الذي هو مكان بدايتها، فتظهر في الأخير عبارة عن زخرفة زادت جمالا (الصورة 3).

حالة جدران وقبة الباب تستدعي التدخل للتنظيف وإزالة نتائج الدخان الأسود الناتج عن حرق القمامة داخله، ويكون التنظيف أولا ميكانيكيا بإزالة الأتربة وبعض الترسبات بالفرش المختلفة ومن ثم إتباعه بغسل وتنظيف بالمذيبات العضوية كالكحول الإيثيلي والأسيتون لإزالة الملوثات من الدخان مع الغسل بالماء المقطر (محمد عبد الهادي، 1997م، صفحة 96).

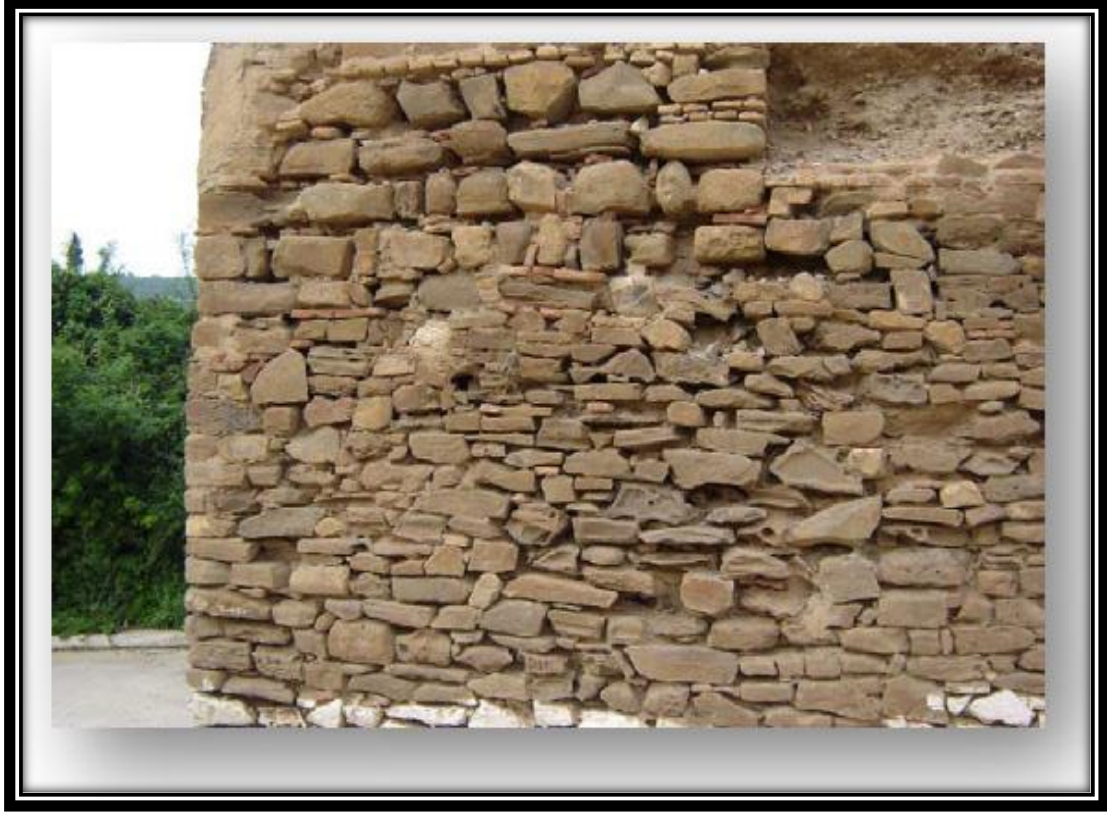
الصورة 4: البناء بالدبش في برج باب البحر.

تستعمل الحجارة في هذه التقنية على حالتها الطبيعية كما اخرجت من المحجرة، وعند البناء توضع الحجارة بعد الملاط وتضغط لتتخلل بين الحجارة الأخرى حتى تستقر في مكانها، ثم تحكم بواسطة الطرق عليها، وأخيرا تملأ الفراغات ثانياة بالملاط والشظايا.

استعملت في قاعدة البرج وهي حجارة مصقولة غير منتظمة مستطيلة، مكعبة، مربعة، أما التقنيات المنفذة بها فهي لا تخص الحجارة المصقولة فحسب بل تشمل كذلك تقنيات الحجارة المصقولة المزدوجة، حيث غالبا ما تستعمل مع مواد أخرى، خاصة بالعمارة الإسلامية بالمغرب الإسلامي. (Marcais ; 1954 ; p198)

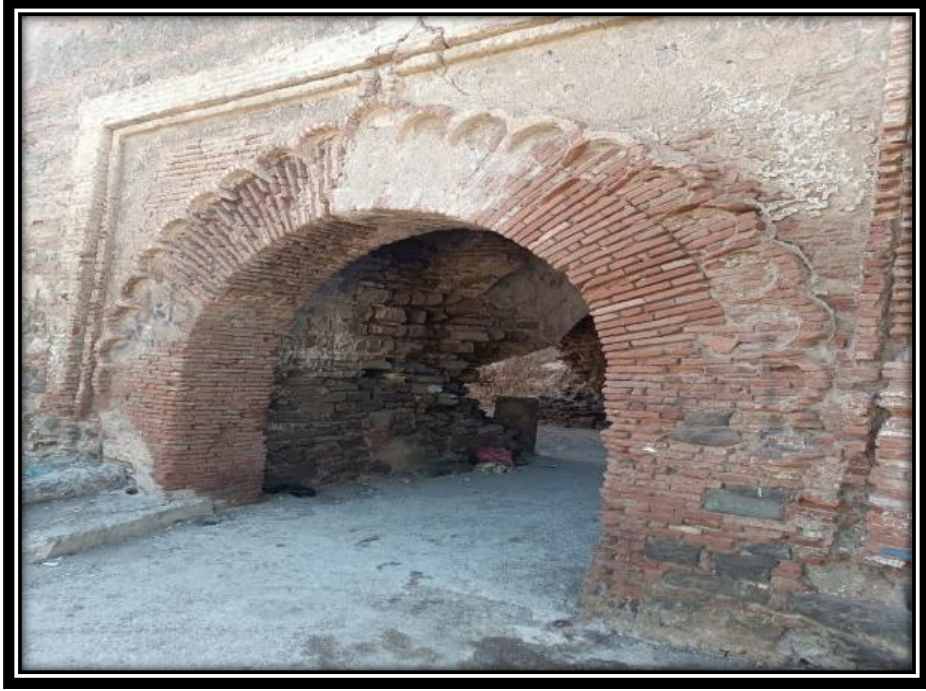
الصورة 5: البناء بالأجر في باب البحر.

استعمل الأجر في برج باب البحر بمقاس (21 سم/11 سم /3 سم) في مواضع مختلفة حيث يظهر على شكل سافات منتظمة ومتساوية في طريقة بنائها في جدرانها، حيث تلتحم هذه المواد فيما بينها بواسطة ملاط كثيف، كما يمكن الحصول على أشكال وتقنيات مختلفة ومتعددة إذا بنيت بتراكيب متنوعة، مثل استعماله في بناء عقد الباب النصف الدائري وفوقه العقد المفصص، بشكل مائل وتشكيل القبة الموجودة في الساحة المركزية. (الصورة 4).

إن استعمال الأجر في البرج (البناء والزخرفة) كان بسبب سهولة وتعدد استعمالاته وخفة وزنه وتحمله للثقل ومقاومته الكبيرة لعوامل التلف فهو شديد الصلابة.

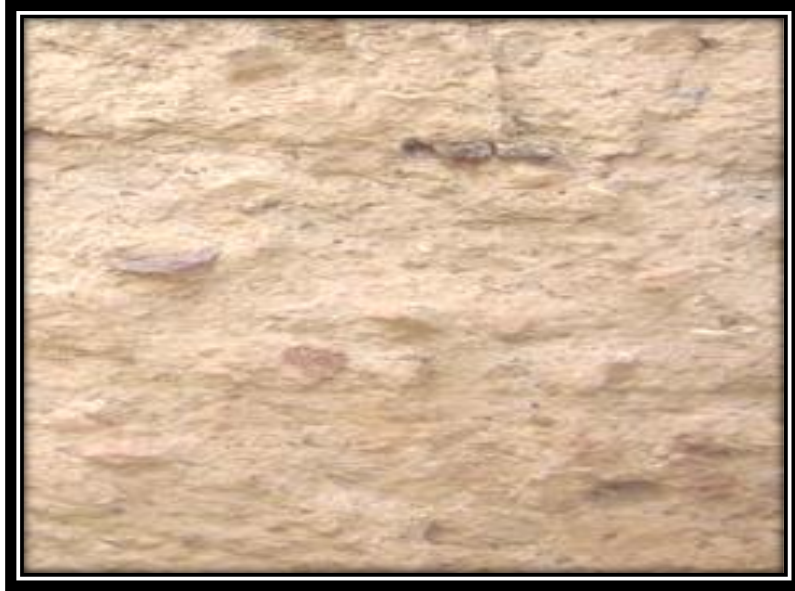
الصورة 5: تقنية البناء بالطابية في باب لبحر

استعملت تقنية البناء بالطابية في برج باب البحر في معظم أجزاءه إلا قاعدته والجهة السفلية منه والتي بنيت باستعمال الحجارة والأجر لحماية البرج من تأثير العوامل الطبيعية (أمطار، رطوبة). حسب المعاينة الميدانية التي قمنا بها على المعلم وخلال ملاحظة التقنية بالعين المجردة تبين لنا أن أهم مكونات الطابية في المعلم هي: الطين، والجير الحي، قطع فخار، قطع أجر، قطع قرميد وحجارة صغيرة. (الصورة 5). بعض أجزاء باب البحر التي بنيت بالطابية نجد سطحها الخارجي تم تقويته وتدعيمه بالحجارة أو الأجر لحماية الطابية من العوامل الطبيعية أو الحروب أو تم ترميمها وهذا بسبب صعوبة الترميم بنفس التقنية بعد جفاف المكونات ومرور وقت طويل عليها.

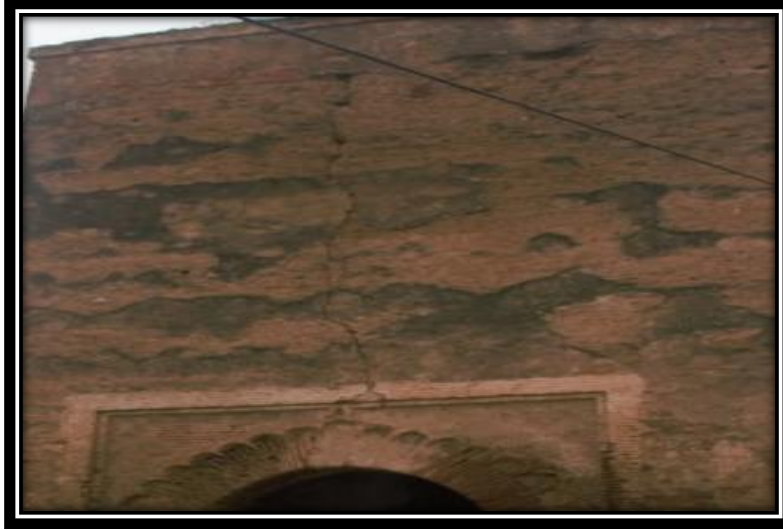
الصورة 6: أحد التصدعات في الباب بسبب الزلازل.

من أخطر عوامل التلف الطبيعية فالهزات الأرضية القوية قد تؤدي إلى سقوط المعالم الأثرية وإحداث أضرار كبيرة، والمتوسطة منها تتسبب في إحداث شروخ وتصدعات وهذا حسب شدة قوة الزلزال ودرجة مقاومة مواد البناء (الصورة 6) (شاهين، 1994، صفحة 117).

تقع المدينة تنس في منطقة نشاط زلزالي فقد عرفت زلازل عديدة متوسطة وقوية منها زلزال 1945م وزلزال 1980م وزلازل أخرى أثرت على المعلم من خلال ظهور شروخ وتشققات متوسطة على المعلم.

الشروخ المتوسطة : لحضنا وجود تصدع وتشقق طولي كبير في الجدار الشمالي لبرج باب البحر يجب معالجته ويكون هذا أولا بربط وتدعيم للجدران كتدبير استعجالي مخافة زيادة اتساعه باستخدام أحزمة معدنية بمرونة عالية معدة لهذا الغرض، تلف حول الجدران من الخارج تربط حتى تعطي ارتكاز جيد وشد دقيق مع التركيز على الجهة العلوية من البرج (الشكل 2)، ومن ثم يتم ربط الشروخ بعوارض خشبية عرضا على مسافة 50 سم بين كل قطعة خشبية في الجدار وتثبت باستعمال مونة مناسبة لذلك، كما يمكن أن تثبت أيضا بأحد اللدائن الصناعية القوية مثل اللدائن الإيبوكسية، وذلك في ثقب تعمل خصيصا لهذا الغرض بواسطة مثقاب يدوي أو آلي. وبعد ذلك نقوم بإصلاح الشروخ المتضررة والمنطقة المحيطة به بعد التنظيف والملء بنفس المادة (جير ورمل وقطع فخار وقرميد مطحون). (جورجيو توراكا، 2003م، صفحة 250).

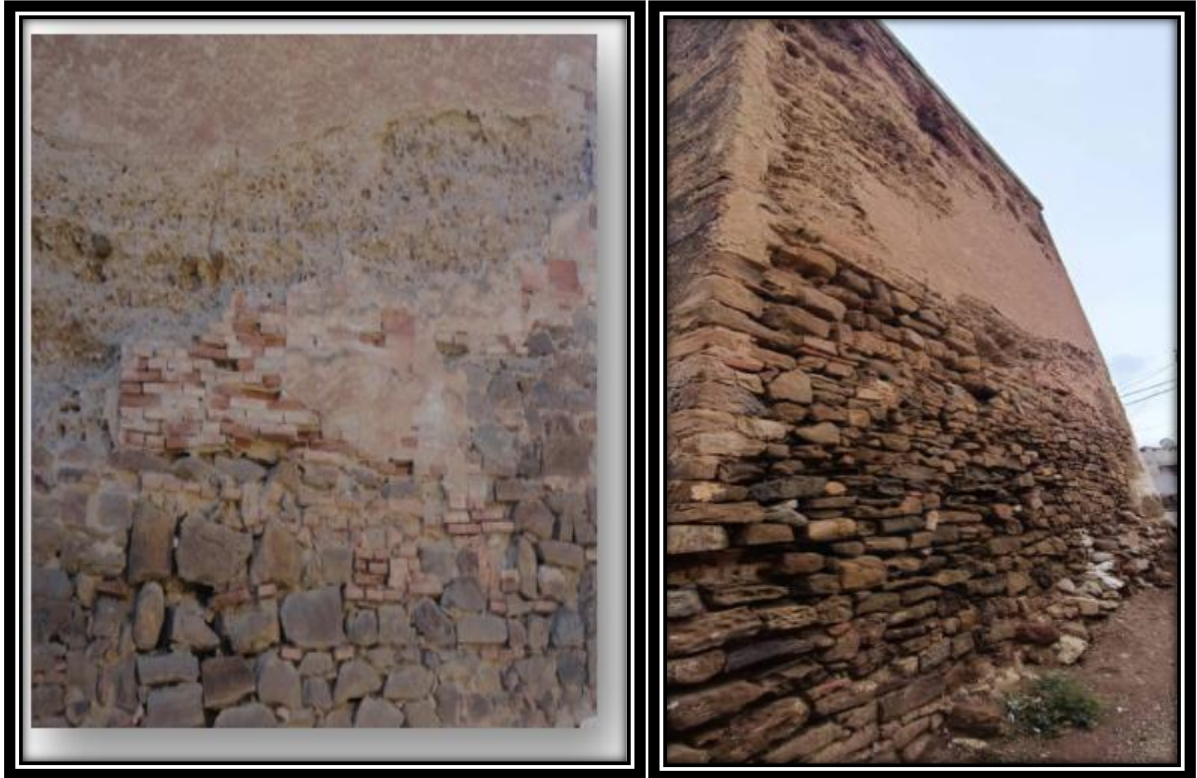
الصورة 7: تآكل الأسطح الخارجية لبرج باب البحر بسبب الأملاح والرطوبة

التغيرات الموسمية واليومية في الحرارة والرطوبة تكون متوسطة في المناطق البحرية كمدينة تنس التي تتمتع بصيف حار وشتاء ممطر رغم ذلك فهي من العوامل الخطرة التي تتسبب في تلف مواد البناء فيؤدي هذا التباين أو التغيرات في درجات الحرارة والرطوبة حتى وإن كان الفارق متوسط إلى تشقق وانفصال مواد البناء خاصة طبقات الملاط مع الامتصاص الكبير بسبب المسامية والتبخر بسبب الحرارة المرتفعة ومع تكرار العملية بسرعة يحدث تفتت في مواد البناء بطريقة ميكانيكية خاصة مع وجود الرياح وعوامل أخرى مساعدة كالأملاح والملوثات (الصورة 7).

يضعف الملاط ويتأثر بالأمطار والرطوبة والأملاح فيتساقط وهذا ما لاحظناه في برج باب البحر حيث أصبحت جدرانه الحجرية والمبنية بالأجر عارية فتساقطت وفقدت الرابط بينها بسبب زوال التكسيات الخارجية لذا وجب إزالة الملاط التالف من على الجدران والتكسيات ومعالجة المكان بطبقة أخرى جديدة، وهذا بعد أخذ عينات من الملاط الأصلي إلى المخبر والقيام بتحليلها ومعرفة مكوناتها بدقة وتعويضه بملاط بنفس التركيبة ومحاولة معالجة أسباب التلف، وتمر معالجة الملاط التالف بعدة مراحل وهي:

- تنظيف الأسطح المراد تطبيق الملاط عليها ميكانيكيا بالفرش أو أي أداة مناسبة ومن ثم استعمال الماء المقطر في التنظيف السطحي تجنباً لذوبان الأملاح والتفاعلات التي قد تحدث داخل الجدار.
- ملء الفجوات الكبيرة بين الحجارة، بقطع القرميد والأجر والحصى لإيجاد سطح خشن ليلتصق فيه الملاط.
- تحضير عجينة ملاط مشابهة للأصلية بعد تحليل مخبري للملاط الأصلي للحصول على نفس المكونات والتركيبات قدر الإمكان.
- تطبيق المزيج من الملاط على الجدران بدأ من الجزء السفلي إلى الأعلى.
- ينفذ ويطبق ملاط التكسيات عبر ثلاث مراحل فتتخذ في الأول الطبقة الأولى بسمك كبير نسبياً وتكون خشنة نوعاً ما لتسمح بالتصاق الطبقة الثانية عليها وهي بسمك أقل بعدها تتخذ الطبقة الثالثة وهي طبقة رقيقة تثبت بعد جفاف الطبقتين الأولى والثانية مع معالجة العيوب التي قد تظهر مع تجنب تعريض الأسطح لدرجات حرارة عالية (سلمان المحاري، 2017، صفحة 178).

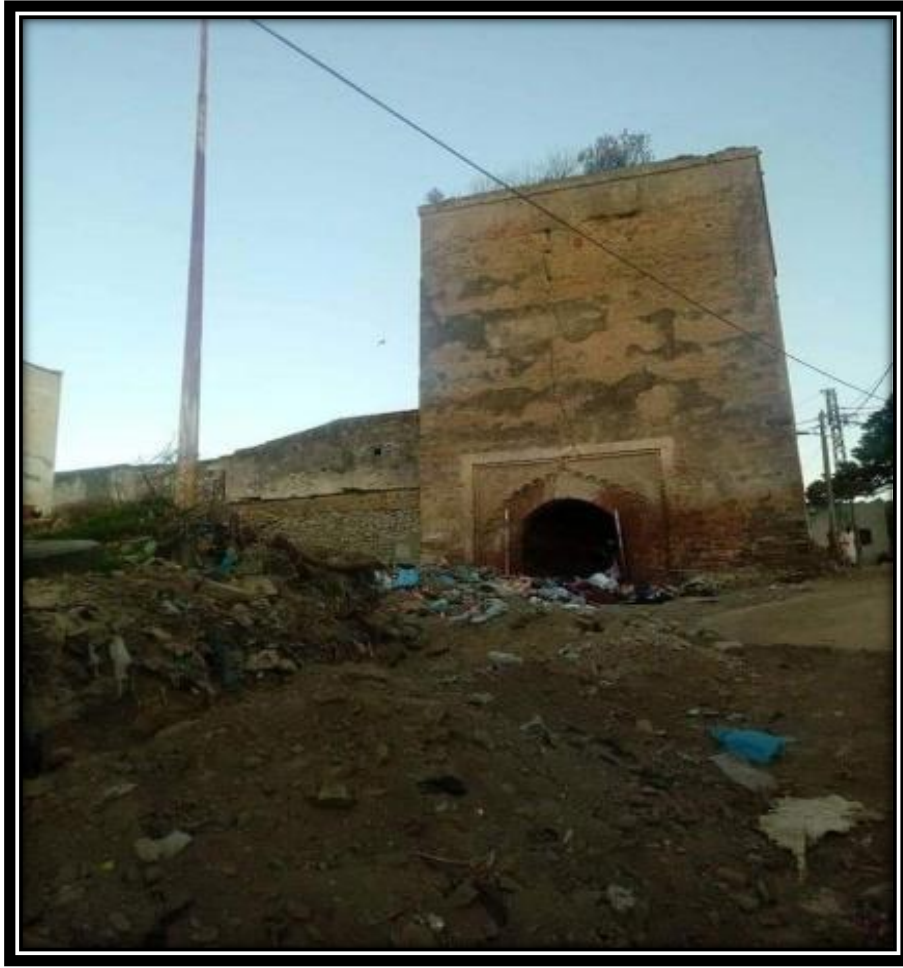
الصورة 8: رمي فضلات وحفر في محيط باب البحر.

- الإهمال الكبير الذي يعاني منه المعلم فلا عمليات صيانة ولا ترميم مبرمجة على المدى القريب.
- المعلم عبارة على مفرغة عمومية لفضلات المنازل القريبة منه فتتراكم الفضلات داخله وحوله بشكل

- يتم حرق فضلات المنازل في البرج مما يؤثر سلبا عليه من خلال الملوثات من الدخان حتى أصبح بلون أسود في ساحته المركزية وتأثرت مواد بناءه بسبب الحرارة المرتفعة.
- القيام بأشغال حفر حول محيط المعلم ما يشكل خطرا على أساساته وتوازنه. (الصورة 8)
- حسب شهادات السكان فقد استغل المعلم في فترات سابقة لأغراض مختلفة هذا ما أثر عليه سلبا بسبب سوء الاستغلال وجهلهم أهميته وغياب السلطات المعنية.

تراكم القمامة في محيط برج بال البحر وداخله تسبب في تشويه المظهر الخارجي والداخلي للمعلم وانتشار روائح كريهة وحشرات مع احتمال حدوث حرائق بسبب اللامبالاة والجهل بأهمية وقيمة هذه المعالم وكذا عدم تدخل الجهات المعنية بتخصيص مكان آخر لرمي القمامة بعيدا عن المعلم لقاطني المنازل القريبة منه زاد من حجم الكارثة، لذا وجب اليوم التدخل لتنظيف محيط المعلم بشكل جيد برفع جميع القمامة ومنع القاطنين بجوار برج باب البحر رمي الأوساخ في محيط المعلم بتخصيص أماكن خاصة لذلك تكون بعيدة عنه حفاظا على نظافته.

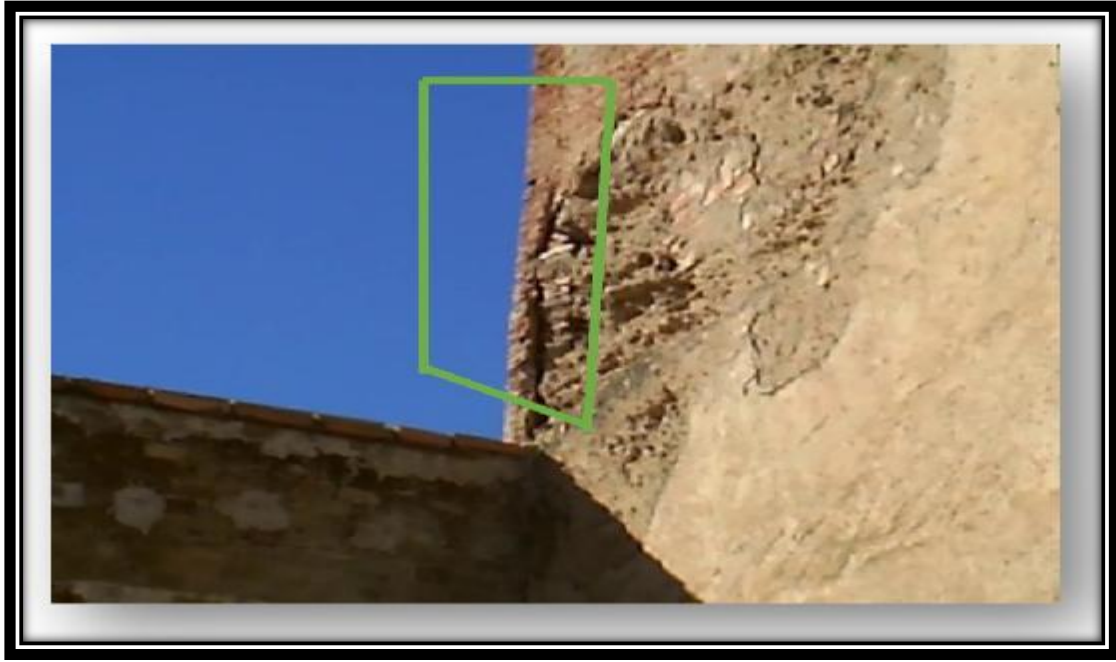
الصورة 9: انتفاخ الجدران في أحد زوربا برج باب البحر.

يحدث انتفاخ الجدران خاصة في الجدران ذات الوجهين وجه داخلي ووجه خارجي كما في باب البحر حيث البناء بالطابية مع الأجر والحجارة في نفس الجدار و الموضع... الخ وبسبب عيوب البناء وعندما تكون هنالك فجوات بين واجهتي الجدار فإن مياه الأمطار تغلغل وتدخل وسط الجدار أو بين الواجهتين وتؤدي إلى إذابة المواد القابلة للذوبان وإضعاف الجدار من الداخل كما تؤدي إلى انتفاخ المواد المسامية خاصة مثل الملاط الذي يشرب الماء، وتكرار حدوث العملية بين الذوبان والامتصاص يؤدي إلى إضعاف المونة الموجودة في وسط الجدار بالتالي ضعف وخلخلة وسط الجدار و حدوث فراغات داخلية ينتج عنها انفصال أحد واجهتي الجدار ومن ثم انهياره أو تؤدي إلى ضعف المونة الداخلية مسببة ضغط على أحد جوانب الجدار مما يؤدي إلى انتفاخه (الصورة 9).

علاج انتفاخ الجدار: يتم معالجة انتفاخ الجدران في باب البحر بإعادة بناء الأجزاء المتضررة مكان الانتفاخ على مراحل وهي:

- فك ونزع الحجارة والأجر في المكان المنتفخ مع تدعيم واجهة الجدار قبل عملية الفك لمنع تساقط الحجارة والجدار.
- تنظيف وتفريغ الجدار من المونة والحجارة المتفكك والضعيفة.
- وضع وصلات ربط تعمل على ربط سطحي الجدار مع بعضهما وتمنع انفصالهما باستعمال عوارض خشبية.
- إعادة بناء الجدار مع التقوية (الشكل 1).

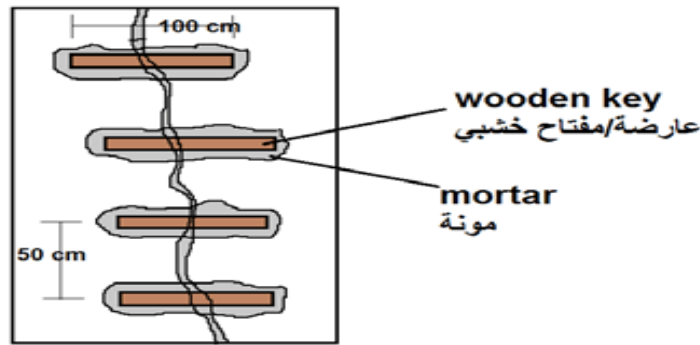
الشكل 3: طريقة معالجة الشروخ في الجدران

يمكن استعمال شباك من السلك الرقيق أو البلاستيك المناسب أو أي مادة مناسبة على الشروخ مع تثبيته جيدا من الأعلى والأسفل ثم تغطيته بعد ذلك بالمونة المناسبة للتقوية والتدعيم (الشكل 3).

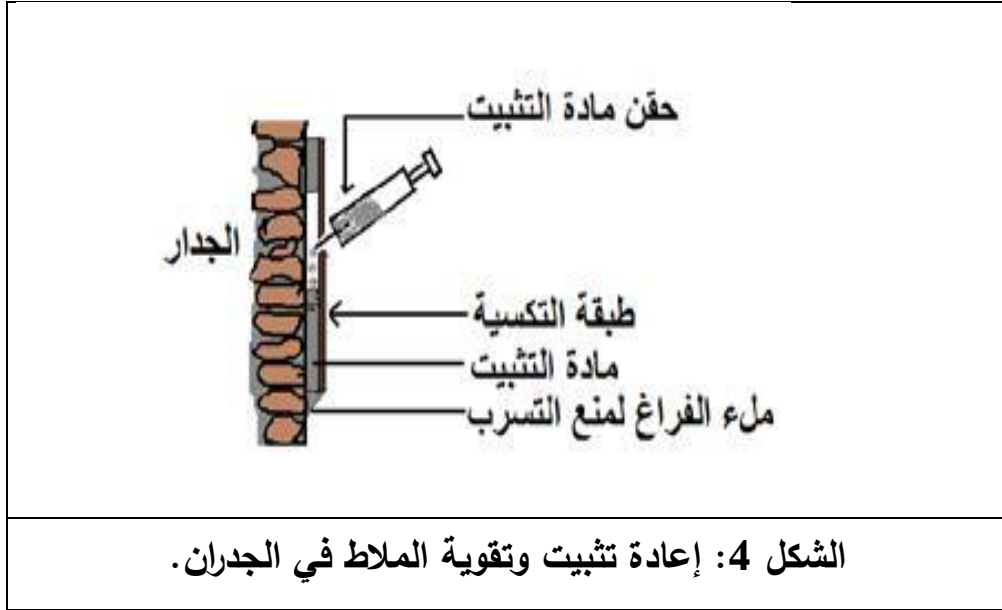
- في حالة الانفصال الموضعي للملاط في الجدران بسبب الأملاح أو الرطوبة أو العوامل البيولوجية المختلفة نقوم بعلاج وترميم منطقة الضعف والتلف ب:
- تنظيف الأتربة والترسبات الموجودة بين الطبقة والجدار.
 - سد الأطراف السفلية والجانبية للطبقة المنفصلة بالمونة مع ترك الأطراف العلوية مفتوحة لحقن الملاط ويمكن مع المادة الأصلية إضافة مقويات (الشكل 4).

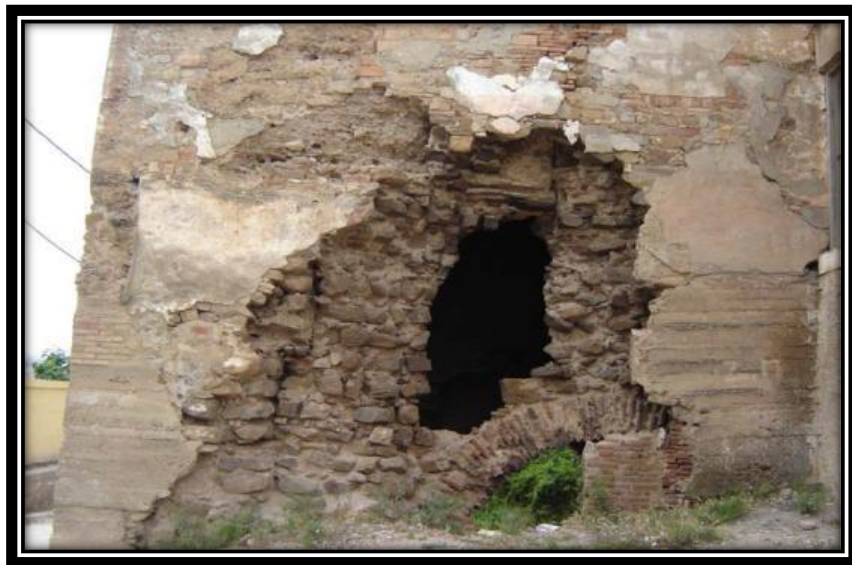
الصورة 10: موضع الفتحة في الجدار الجنوبي

نقترح أولاً إزالة الترميمات في الجدار التي استعمل فيها الإسمنت بشكل عشوائي وكبير، كما أن هناك فتحة في الجدار نقترح إعادة بنائها وغلقها فهي غير أصلية، تركها هكذا سيزيد مساحة الفتحة بسبب تساقط حجارة الجدار مع فقدانها التماسك مع باقي الحجارة وتلاشي الملاط الرابط بسبب تأثير العوامل الطبيعية مع الإهمال الكبير الذي يعانيه المعلم من خلال استعمال حجراته لأغراض مختلفة ويكون أولاً بتنظيف محيط الفتحة وإزالة الحجارة الهشة، ومن ثم إعادة بناء الفتحة بشكل يتوافق مع برج باب البحر بحيث استعمال مواد مشابهة في البناء وهي الحجارة مع ملاط مشابه بعد دراسات مخبرية، حيث أن البناء هو عملية إحياء للشواهد المعمارية التي تبين عراقة وتاريخ المعلم (الصورة 10).
