استراتيجية المحافظة على هياكل بنايات الموقع الأثري لجميلة (سطيف)

The strategy to preserve the structures of the buildings

of the archaeological site Djemila (Setif)

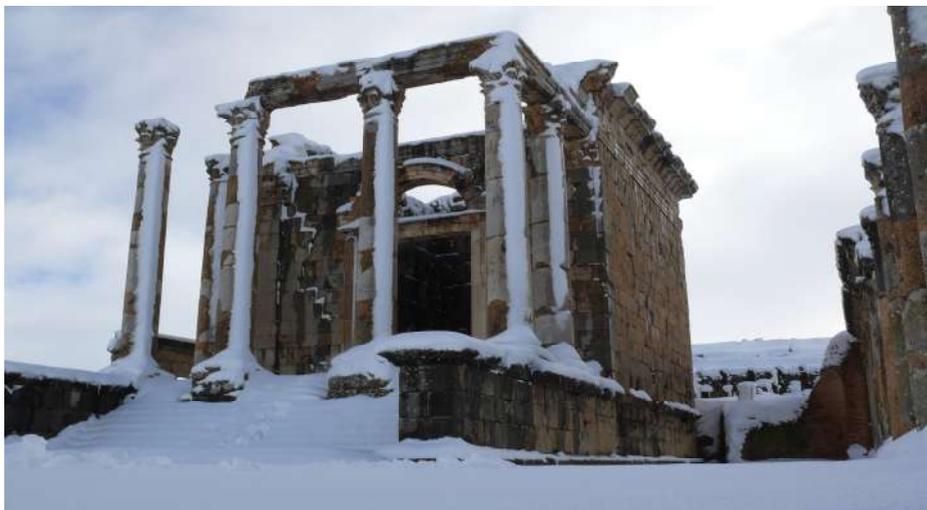
ملحق رقم (2): الصورة رقم 1: تبين تساقط الثلوج في الموقع الأثري

وحسب سجلات مصالح الأرصاد الجوية فإن الفارق في معدلات درجة الحرارة لمنطقة جميلة بين فصلي الشتاء والصيف يصل إلى حوالي 20° م (الديوان الوطني للأرصاد الجوية، 2017)، فبالرغم من أنه فارق بسيط إلا أنه يشكل خطراً على حجارة هياكل الموقع الأثري، ويظهر تأثير هذا العامل خاصة خلال فصل الشتاء إذ تتأرجح درجة الحرارة بين 7- إلى 17° م، ومع سقوط الثلوج التي تساعد في استقرار درجة الحرارة المنخفضة الأقل من 0° م لمدة أطول، وبعد ارتفاع درجة الحرارة تعود الحجارة إلى توازنها الطبيعي. فتتكرر هذه الظاهرة عدة مرات يؤدي بها إلى التصدع (الصورة رقم 1).

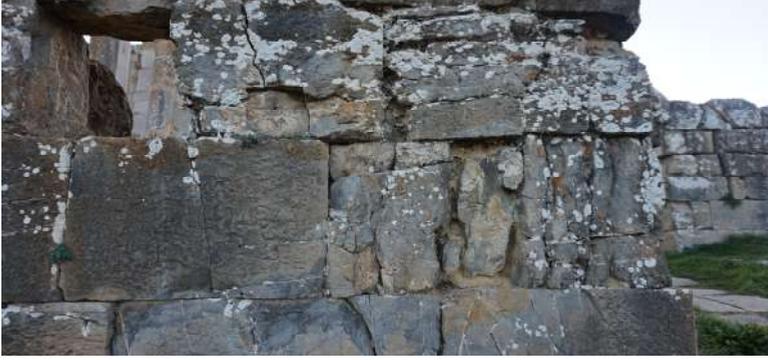
ملحق رقم (3): الصورة رقم 2: تبين تشقق وتصعد حجارة المداميك البازيليكال المدنية ق IV

ويزداد فعل العوامل الفيزيوكيميائية والبيولوجية وتكون مظاهرها أكثر بروزا على مستوى حجارة المداميك السفلى تحت تأثير ثقل الجدار وقوى أخرى ناتجة من عوامل المحيط، خاصة إذا لم تحترم وضعيتها الأصلية، أي وضعها على إحدى أوجهها الأفقية التي كانت عليها في المحجر، ضف إلى ذلك، استعمال حجارة غير متجانسة المادة، وكل هذه الحالات تتسبب في فقدان الحجارة لتماسكها وصلابتها، مما يؤثر بشكل مباشر على ديمومة هياكل البناء الأثري. وقد لاحظنا ذلك على مستوى مدميك أسوار مبنى البازيليكا وقاعدة قوس كركلا (الصورة رقم 3.2).

- ملء الشقوق وسد الفواصل بين الكتل الحجرية بملاط نفوذ، يسمح بتدفق المياه بشكل سليم، ويمنع تسربه لداخل الجدران؛

- تدعيم العناصر المهتدة بالسقوط أو الانفصال بدعائم خاصة، مع تثبيت الأجزاء المنفصلة بتطبيق مواد تضمن إعادة التصاقها بشكل جديد، إلى جانب تقوية الحجارة الهشة بمقويات تضمن إعادة تماسك والتحام أجزائها الهشة مع السليمة، وفي نفس الوقت ترفع من المقاومة الميكانيكية للأجزاء المعالجة.

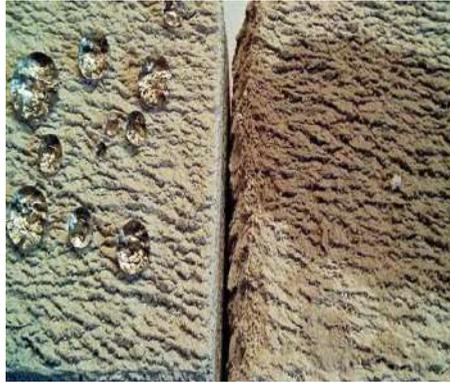
لحفاظ على سلامة وأمن الهياكل الأثرية، وضمان مقاومة سليمة للأجزاء المعرضة للرطوبة والأمطار ودورات التجمد والذوبان والفعل البيولوجي، يستحسن القيام بعزل أسطحها الخارجية باستخدام مواد مانعة لتسرب المياه، تعرف بالسوائل العازلة أو الطاردة للمياه (Jean et al, 2000, p12)، حيث تعمل هذه المواد كعازل يمنع دخول الماء الى داخل الحجارة ويمنع تشكّل القشور السوداء، ونمو الكائنات الحية من طحالب وأشنيات وبكتريا، فضلا عن أنها تسمح بالتهوية الطبيعية للحجارة كما هو موضح في (الصور رقم 4).

ملحق رقم (5): الصورة رقم 4: تبيين سطح حجارة قبل وبعد المعالجة بمادة طاردة للماء
(1: قبل العلاج، 2 بعد العلاج)

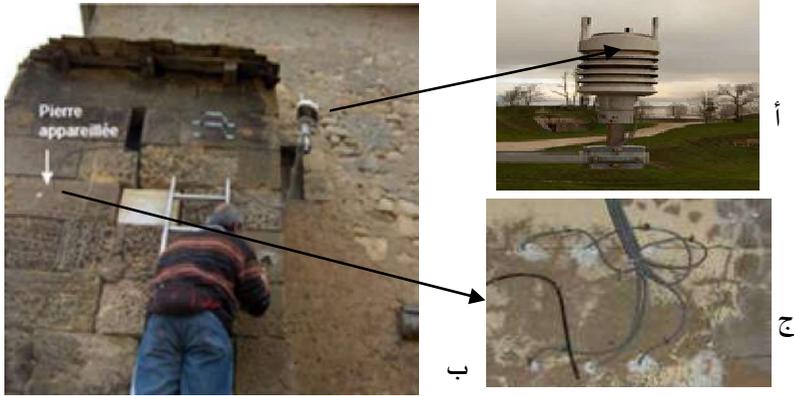
يجب تزويد الموقع بأجهزة لمراقبة التغيرات في درجات الحرارة على سطح الحجارة وداخلها تعمل بشكل أوتوماتيكي، كالجهاز الذي يطلق عليه المحطة المناخية المصغرة (Mini station) كما هو موضح في (الصورة رقم 5)، والتي تحتوي على مستشعرات تعمل على رصد درجات الحرارة في المحيط، وفي جسم الحجارة، والذي يمكن من تقدير التغيرات التي تحدث لدرجات حرارة في الجو وداخل طبقات الحجارة مما يساعد على تقدير التلف المرتبط بمدى اكتساب ونقل وفقدان الحجارة للحرارة.

ملحق رقم (6): الصورة رقم 5: تبيين تركيب محطة مناخية مصغرة على جدار من الحجارة (1):
محطة مصغرة من نوع VAISALA، 2: منظر خارجي لتركيب الجهاز، 3: منظر لتركيب مستشعرات
الحرارة داخل الحجارة)
